# **Grundejerforeningen Vejers Strand Naturstyrelsen Blåvandshuk**

## **Grundvandsforhold Årrild Bæks opland**

**Oktober 2020**

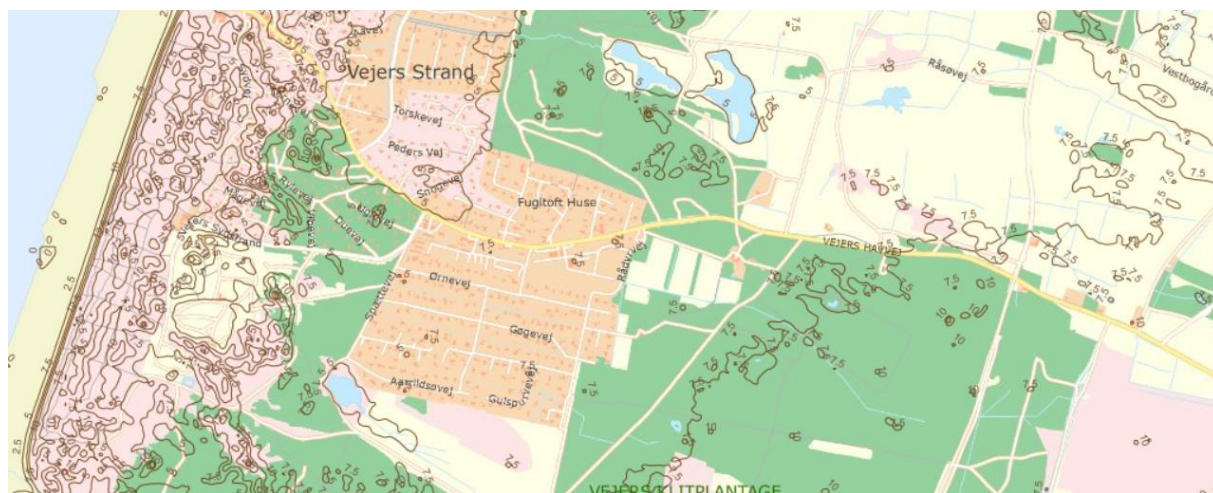
Området syd for Vejers Havvej har et svagt fald fra øst mod vest. Nord for Vejers Havvej falder terrænet ned mod den afvandede Engsø.

Let kuperet flade med kote omkring 6 m ved Rådyrvej med fald mod Årrild Bæk/Spættevej med terræn i kote 5 – 5,5 m. Vest for Spættevej stiger terrænet som et klitlandskab med højere klitter.

Fig. 1. Plankort Vejers Strand sommerhusområde

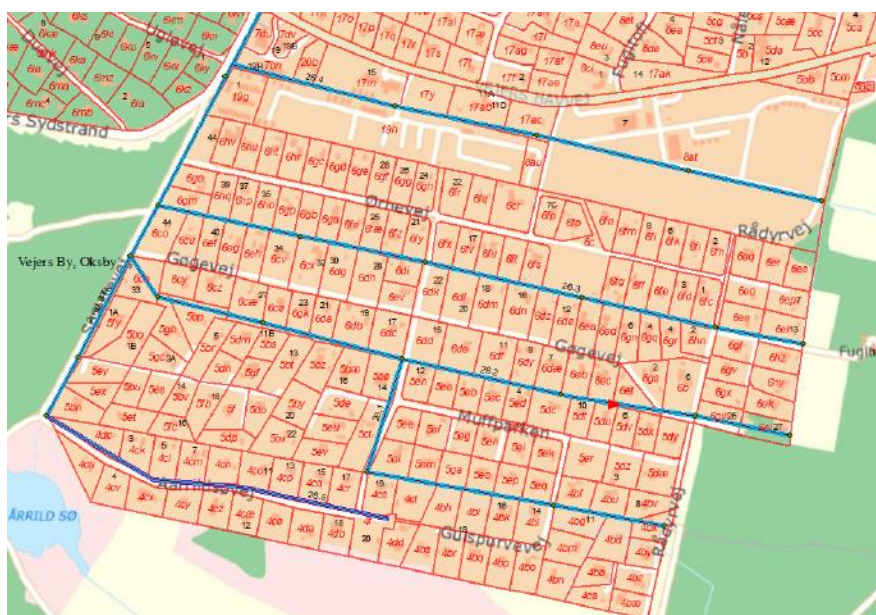
Fig. 16. Årrild Bæk – rørlagte strækninger syd for Vejers Havvej.

Vandløbets rørlagte del starter med Ø80 cm betonrør, der skifter til dimension Ø60 cm beton frem til sidetilløb - vandløb 26.4 - ved campingpladsen.

Herefter reduceres dimensionen til 55, 50, 40 og 35 cm rør frem til afløbet fra Årrild Sø.

Strækning 26.1 – sydligste streng er Ø40 cm beton på de vestligste 154 m, herefter 396 m Ø25 cm beton.

Strækning 26.2 – syd for Gøgevej – er på den vestligste strækning på 403 m en Ø40 cm beton, herefter 397 m Ø25 cm beton og 129 m Ø20 cm beton.

Strækning 26.3 – mellem Gøgevej og Ørnevej – omfatter 353 m Ø30 cm beton, herefter 392 m Ø25 cm beton og 120 m Ø20 cm beton.

Strækning 26.4 – nordligste streng – omfatter 399 m Ø35 cm beton og 402 m Ø30 cm beton.
